Автомобільні диски – Золотий рудник Оахаса, Мехіко

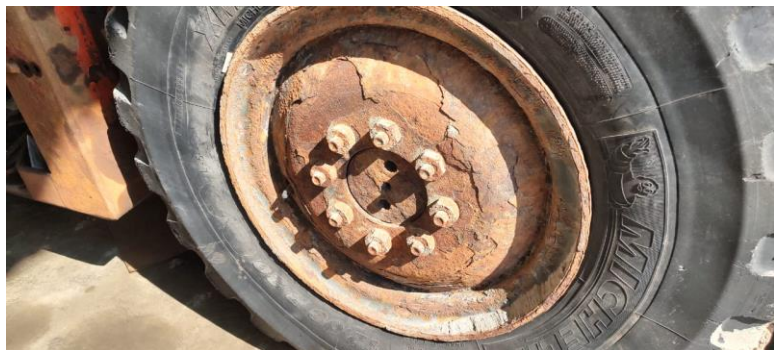
Мексиканська золотодобувна компанія зіткнулася з серйозними проблемами на ободах гірничого обладнання, які використовуються в підземних шахтах, де високий рівень вологи викликав корозію, що призвело до швидкого зносу. Шахта повідомила, що колеса їхньої техніки, як правило, стають практично непридатними протягом одного місяця через корозію.

Для вирішення цієї проблеми була запропонована система, яка передбачала нанесення системи ZINGA на колісні диски.

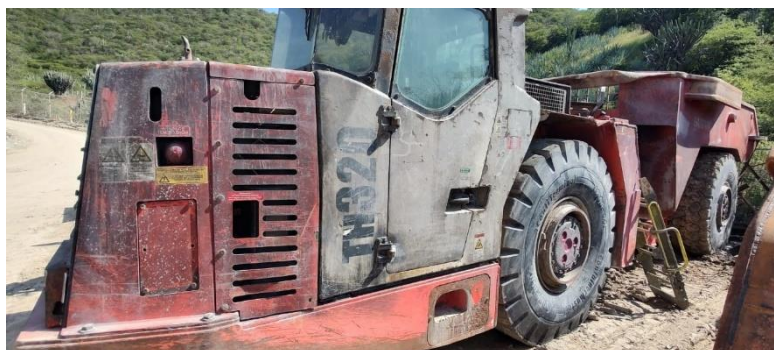
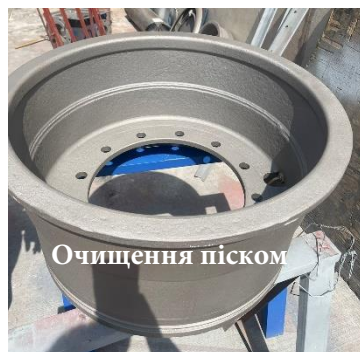
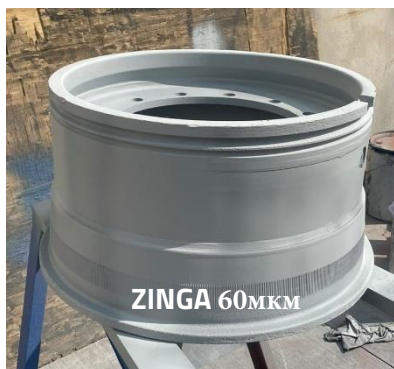
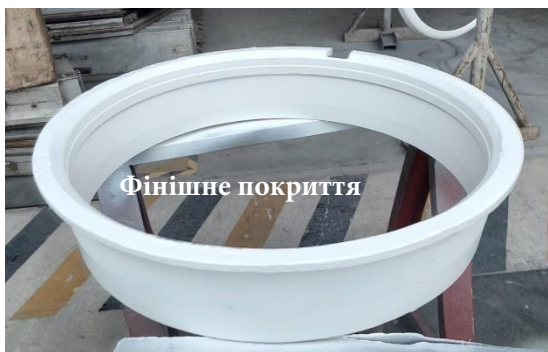
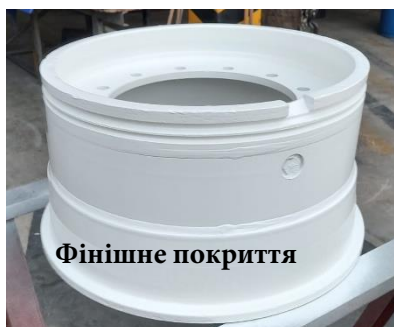
Використання системи ZINGA виявилось довговічним та ефективним рішенням у боротьбі з корозією та продовженні терміну служби колісних дисків техніки.

Підготовка поверхні: піскоструменева до SA 2.5

ZINGA 60 µm DFT

ZINGACERAM HS 120 µm DFT

ZINGACERAM PU 60 µm DFT

нанесення щіткою та пістолетом
